## ВЕНЕРА КАК ЕСТЕСТВЕННАЯ ЛАБОРАТОРИЯ ДЛЯ ПОИСКА ЖИЗНИ В УСЛОВИЯХ ВЫСОКИХ ТЕМПЕРАТУР: О СОБЫТИЯХ НА ПЛАНЕТЕ 1 МАРТА 1982 г.<sup>1</sup>

© 2012 г. Л. В. Ксанфомалити

Институт космических исследований РАН, Москва

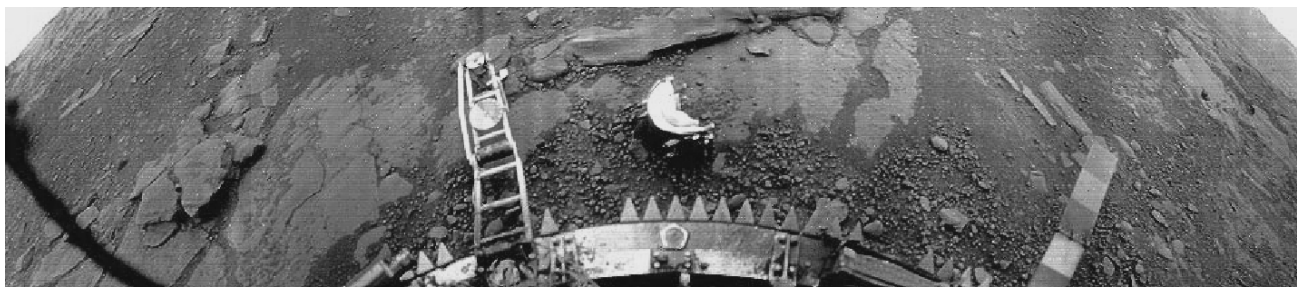
Рис. 2. Панорама поверхности Венеры в точке посадки аппарата ВЕНЕРА-13.

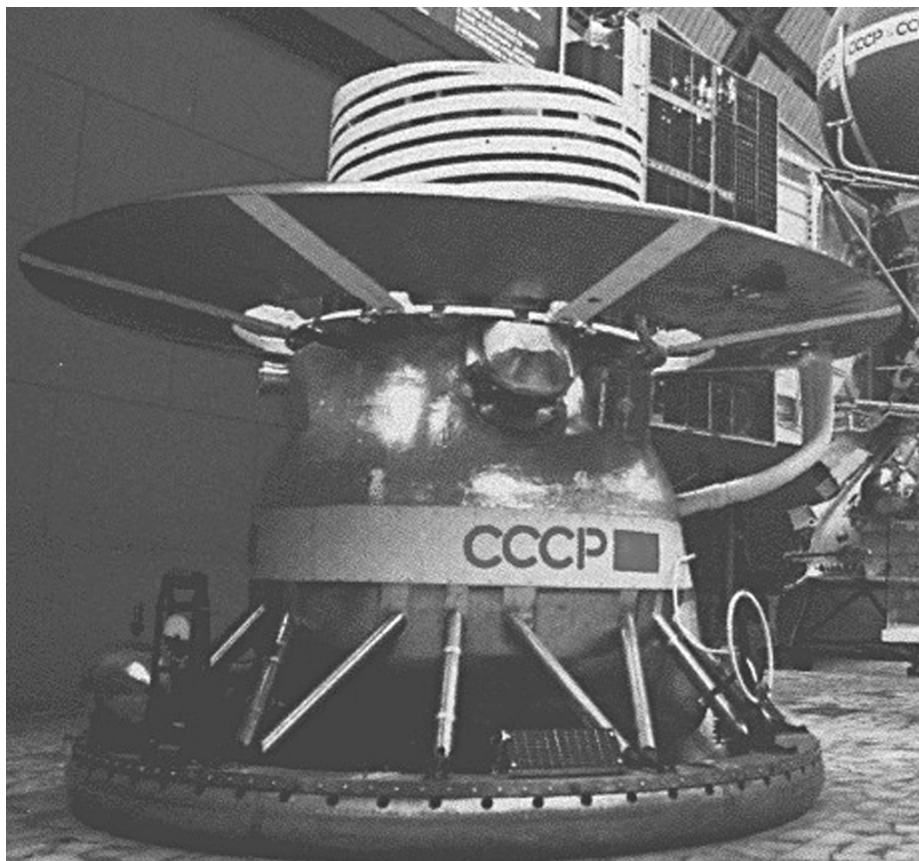
Рис. 3. Аппарат ВЕНЕРА-13 при лабораторных испытаниях.

На стороне камеры V-13-2 аппарата ВЕНЕРА-13 (рис. 3) имелся прибор для измерения механических свойств грунта (Кемурджиан и др., 1983). После посадки освобождалась защелка, ферма маятникового типа распрямлялась под действием пружины и измерительный конус (штамп), кинетическая энергия которого была известна, углублялся в грунт (рис. 10). Длина фермы составляла 600 мм. Так как в общие цели миссии был включен анализ малых составляющих атмосферы и
